SP60

ファームウェア更新方法

本書は2019年9月30日以降発生している、GNSS受信不良対策のためのファームウェア更新方法について記載したものです。

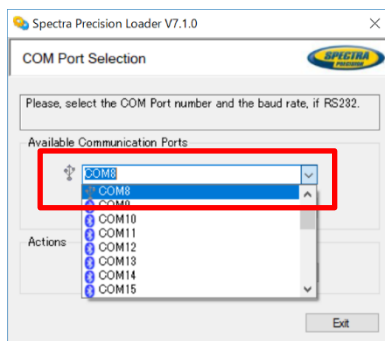
- 4 認識しているUSBCOMポートを選択してください。**

もし、USBでSP60を認識していない場合は、本体の電源が入っているか確認してください。電源が入っていて認識しない場合は、ドライバーが入っていない可能性があります。USBドライバーをインストールしてください。

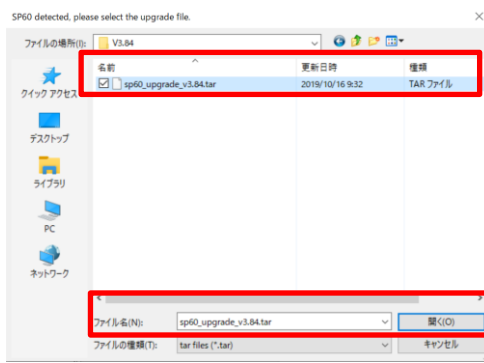
- 7** **【sp60_upgrade_v3.84.tar】ファイルを選択して開いてください。**
 ファイルが保存されている場所を検索して、tarファイルを選択してください。

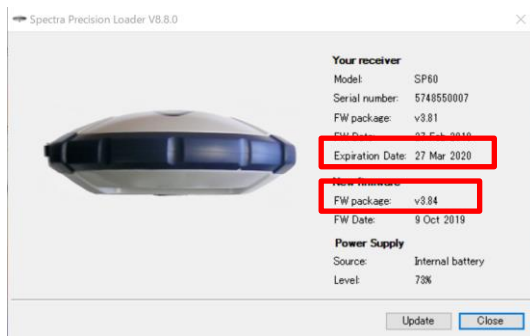
- 8** **SP60のExpiration Date (保証期間) が過ぎていないか、New firmwareがV3.84となっているか確認してください。**

Expiration Dateが過ぎていても、Rollover時に一度ファームウェアをver3.81にアップデートして頂いた場合はそのまま次の手順9に進んで下さい。もし、Rollover時にアップデートしていない場合は、【Expiration Dateが切れていた場合】という項目をご確認ください。

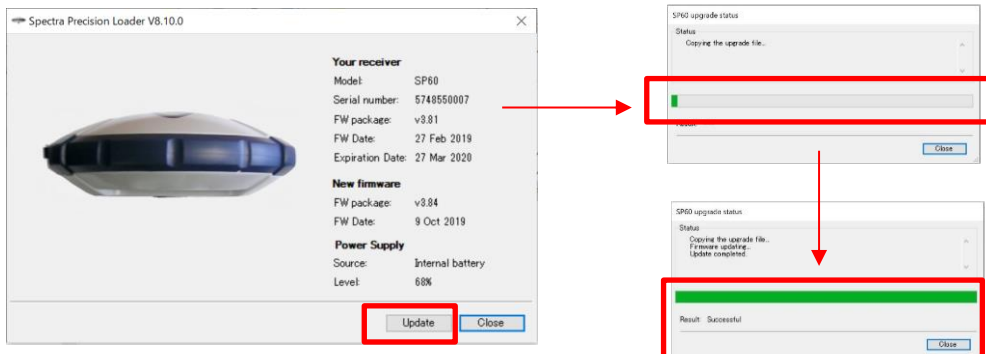
- 9** **問題がなければ、【Update】ボタンをクリックしてアップデートを開始してください。**
 Update中はUSBを抜かないように注意して下さい。
 Updateが完了すると受信機からビープ音になり、少しするとPCのインジケータがSuccessfulとなります。
 Closeをクリックしてインジケータを消してください。

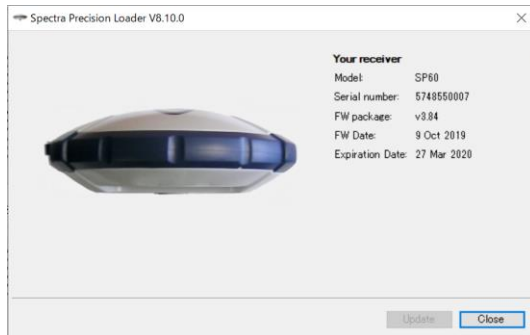
次のページでFW packageがv3.84となっていることを確認してください。
